Problema relativo all'impostazione dithering nel driver di Windows

È stato scoperto un problema di stampa legato alla funzione di dithering del driver stampante Windows SATO.

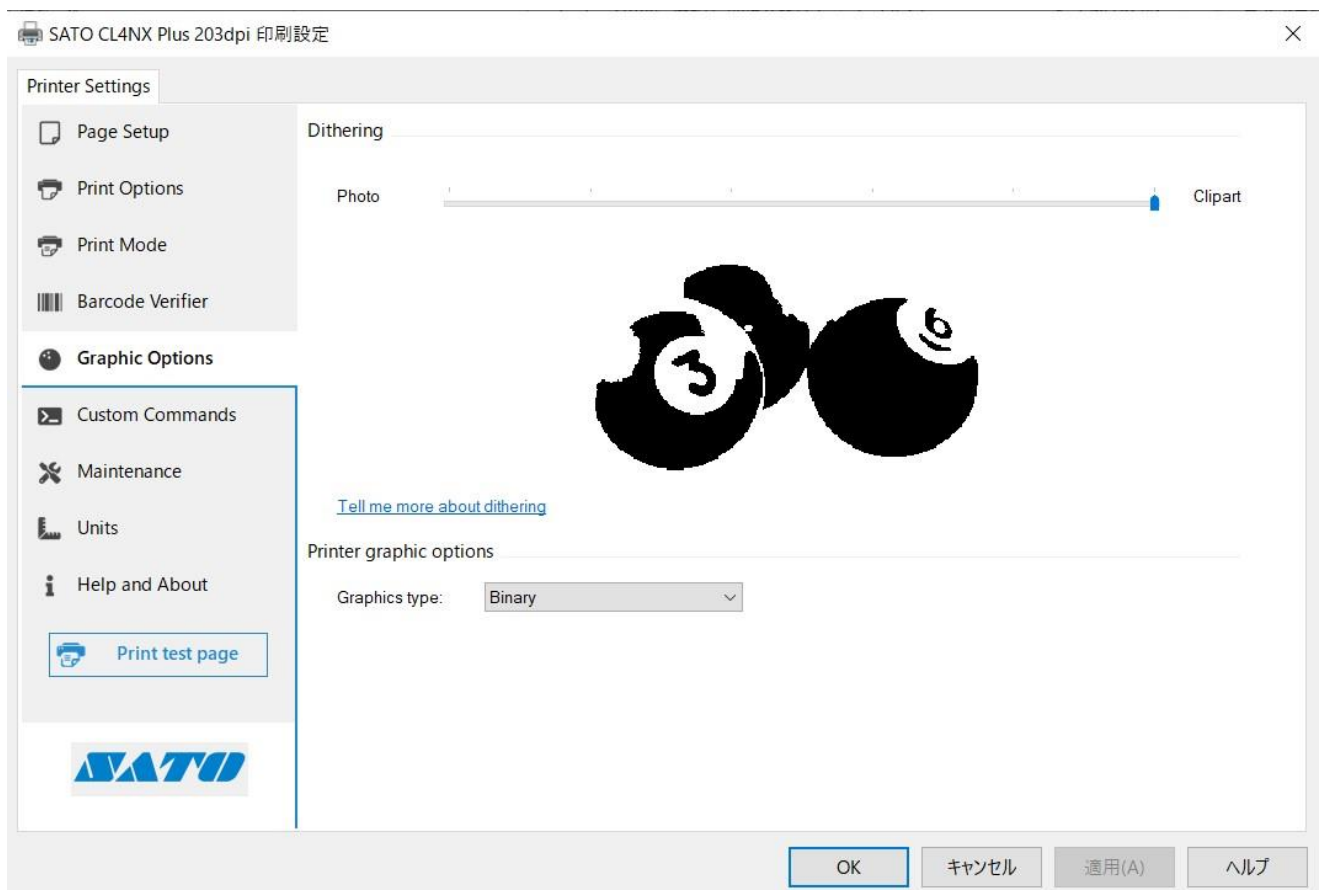
L'errore è stato osservato quando si cambia l'impostazione dithering della versione 8.4.9.27651 del driver stampante da valore predefinito ("Clipart").

Nella stampa con il driver Windows 8.4.9.27651, se si modifica l'impostazione predefinita di dithering ("Clipart"), i risultati di stampa possono differire dalle versioni precedenti del driver. Questo è causato da un errore nella funzione di dithering ed è più evidente quando sono presenti espressioni tonali (immagini a colori o in scala di grigi) nel layout di stampa.

1. Se il dithering è impostato su "Foto", le sfumature non vengono stampate. *Testato con Acrobat Reader
2. Dopo aver cambiato l'impostazione di dithering da "Clipart," l'immagine stampata potrebbe non cambiare.
*Testato con Microsoft Excel

Si prega di scaricare il driver più recente [qui](#)
