## Afdrukprobleem gerelateerd aan de dithering-instelling van de Windows printerdriver

Er is een afdrukprobleem ontdekt met de ditheringfunctie van de SATO Windowsprinterdriver.

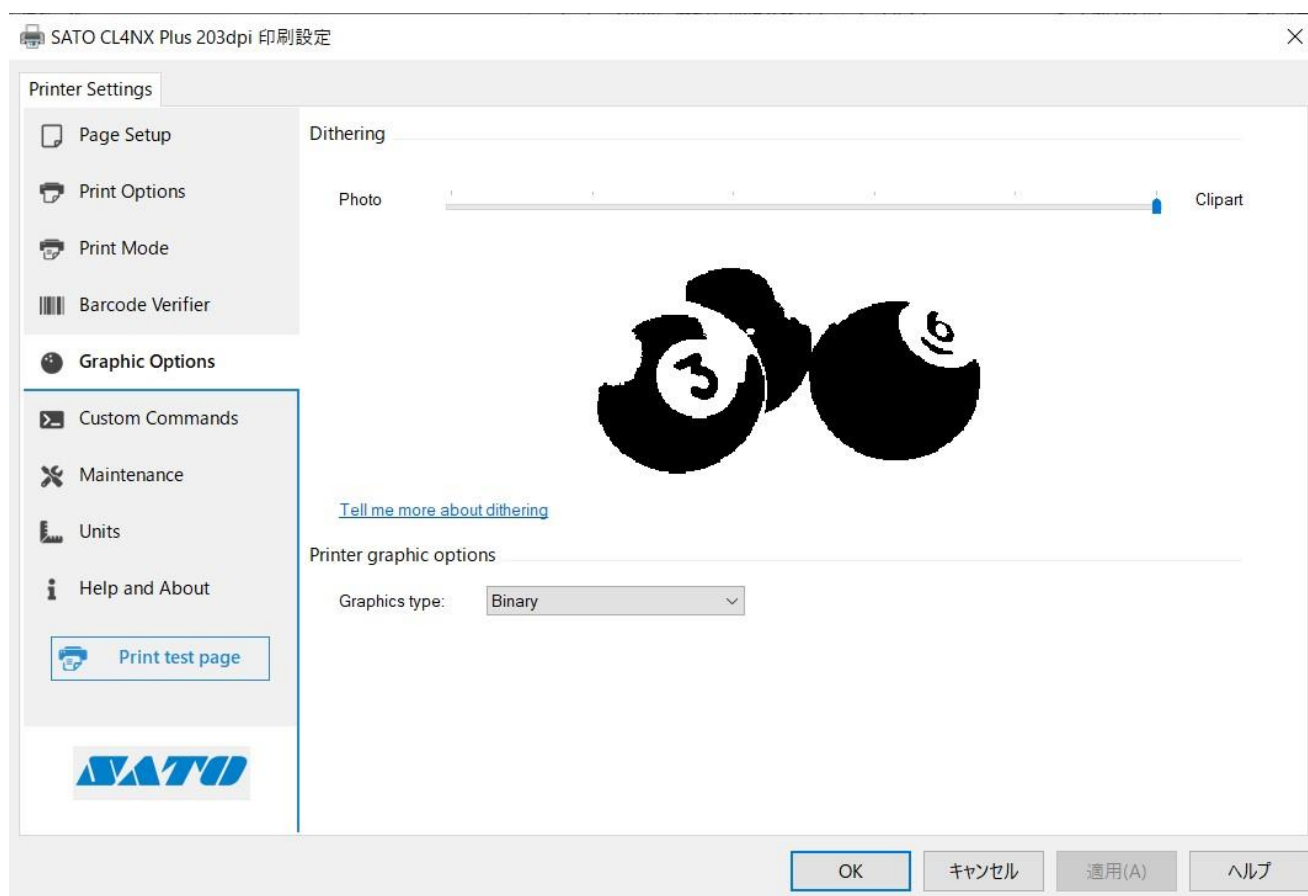
De fout is waargenomen bij het wijzigen van de dithering-instelling van Windows printer driver versie 8.4.9.27651 ten opzichte van de standaardwaarde ("Clipart").

Als je afdrukt met Windows-printerdriver 8.4.9.27651 en de dithering-instelling is gewijzigd in iets anders dan de standaardinstelling ("Clipart"), kunnen de afdrukresultaten afwijken van eerdere versies van de driver. Dit wordt veroorzaakt door een storing in de ditheringfunctie en is mogelijk beter zichtbaar wanneer er afbeeldingen (in kleur of grijswaarden) in de afdruklay-out staan.

Download [hier](#) de nieuwste driver.
