Wichtiger Hinweis zur Walzenrolle für die PW208NX-Serie

Die SATO Corporation hat festgestellt, dass die Walzenrolle¹, die in der mobilen Druckerserie PW208NX verwendet wird, abfallen kann, bevor das erwartete Ende der Lebensdauer erreicht wird. Mit dieser Mitteilung möchten wir Sie über das Problem sowie darüber informieren, wie es von SATO behoben wird.

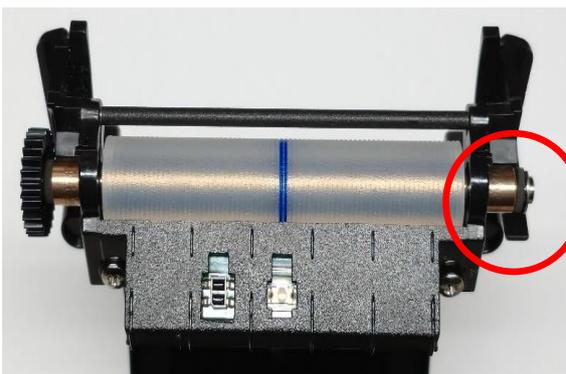
Foto 1

Bei dem erwähnten Teil handelt es sich um den Abstandshalter, der an der Druckwalze angebracht ist, um deren Wellenlager an der vorgesehenen Stelle zu halten, falls der Drucker herunterfällt. (Siehe Foto 1) Wenn der Abstandshalter abfällt und der Drucker wiederholt fallen gelassen wird, während sich das Lager nicht in der vorgesehenen Position befindet, können das Lager und andere Peripherieteile beschädigt werden, was letztendlich die Druckqualität beeinträchtigen kann (z. B. verschmierter Druck).

Hier befindet sich der Abstandshalter

Obwohl Beeinträchtigungen der Druckqualität infolge des beschriebenen Problems unwahrscheinlich sind, wird SATO das Teil auf Anfrage kostenlos ersetzen. Bitte wenden Sie sich an unseren Technischen Kundendienst, um weitere Informationen zu erhalten. Der Austausch des Abstandshalters an betroffenen Modellen wird auch bei Reparaturen, die nicht mit dem hier beschriebenen Problem zusammenhängen, kostenlos vorgenommen.

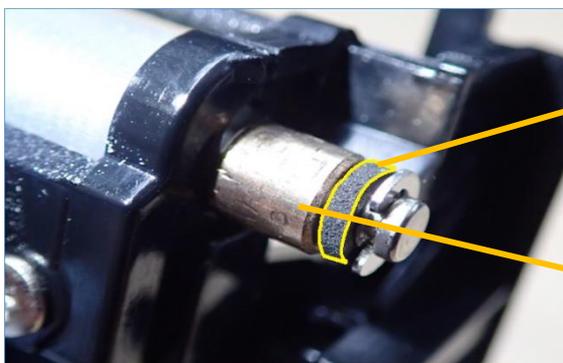
Foto 2

Es wurde festgestellt, dass die weiche und flexible Beschaffenheit des Abstandshalters die Ursache für das mögliche Abrutschen ist. Wenn sich der Abstandshalter während des Drucks mit der Druckwalze dreht, kann er sich im Durchmesser ausdehnen und sich schließlich von der Welle lösen. (Siehe Foto 2) Wir vermeiden dieses Problem nunmehr, indem wir alle neuen Abstandshalter aus rostfreiem Stahl herstellen. (Siehe Foto 3)

Abstandshalter

Lager

Vor dem Austausch

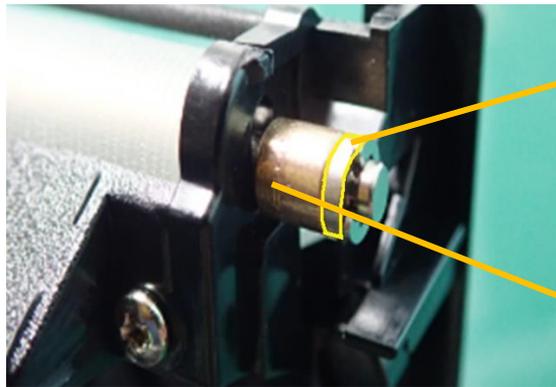
Foto 3

Abstandshalter

Lager

Nach dem Austausch (das Ersatzteil ist aus

rostfreiem Stahl gefertigt)

Wenn Sie ein betroffenes Modell besitzen und das Teil austauschen möchten, wenden Sie sich bitte an unseren Technischen Kundendienst. Wir werden den vorhandenen Abstandshalter kostenlos gegen ein neues aus Edelstahl austauschen.

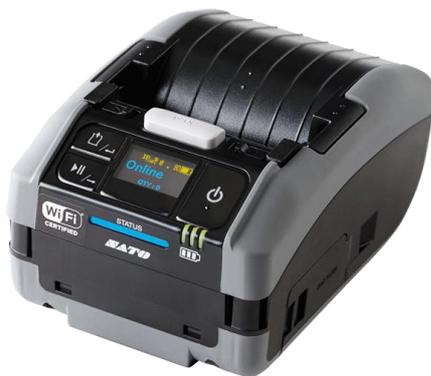
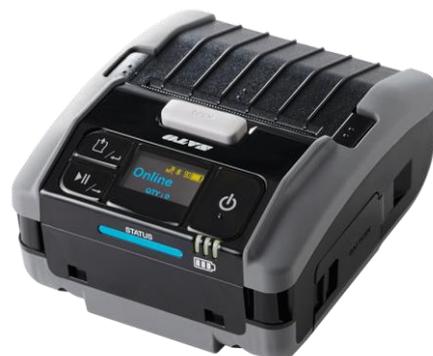
PW208NX

PW208mNX

Ersatz des Abstandshalters

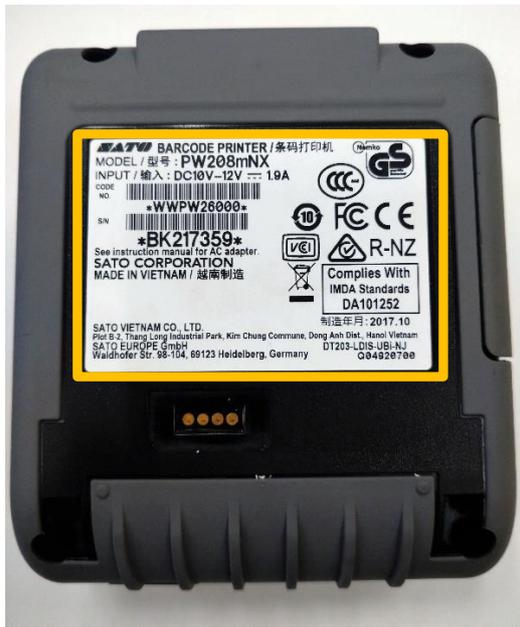
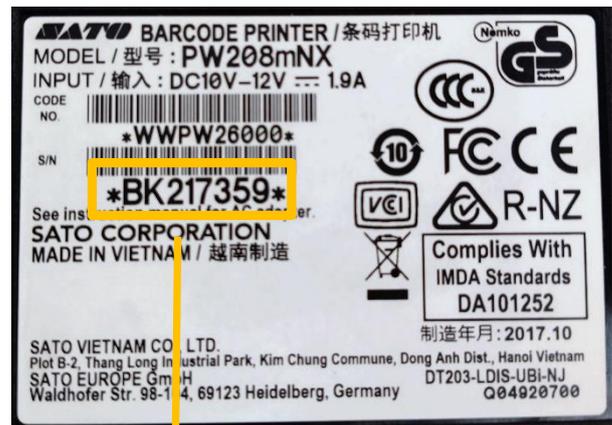
Etikett auf der Geräterückseite

Schauen Sie sich das Etikett auf der Rückseite des Druckers an und suchen Sie den zweibuchstabigen Code unter dem Barcode (wie in der Abbildung unten rot markiert). Wenn Sie den aus zwei Buchstaben bestehenden Code in der Tabelle unten wiederfinden, ist das Modell vom Austausch betroffen. (Wenn Ihre Buchstaben Kombination hier nicht aufgeführt

ist, sind keine Maßnahmen erforderlich)
